Plan gevelverbetering stadsentree omgeving Julianaplein Den Helder

13 december 2022

Bijlage 2 bij Besluit van de gemeenteraad van de gemeente Den Helder, houdende regels over subsidieverstrekking voor gevelverbetering/-opwaardering bij de stadsentree en het Julianaplein in Den Helder (Subsidieverordening gevelverbetering stadsentree omgeving Julianaplein)

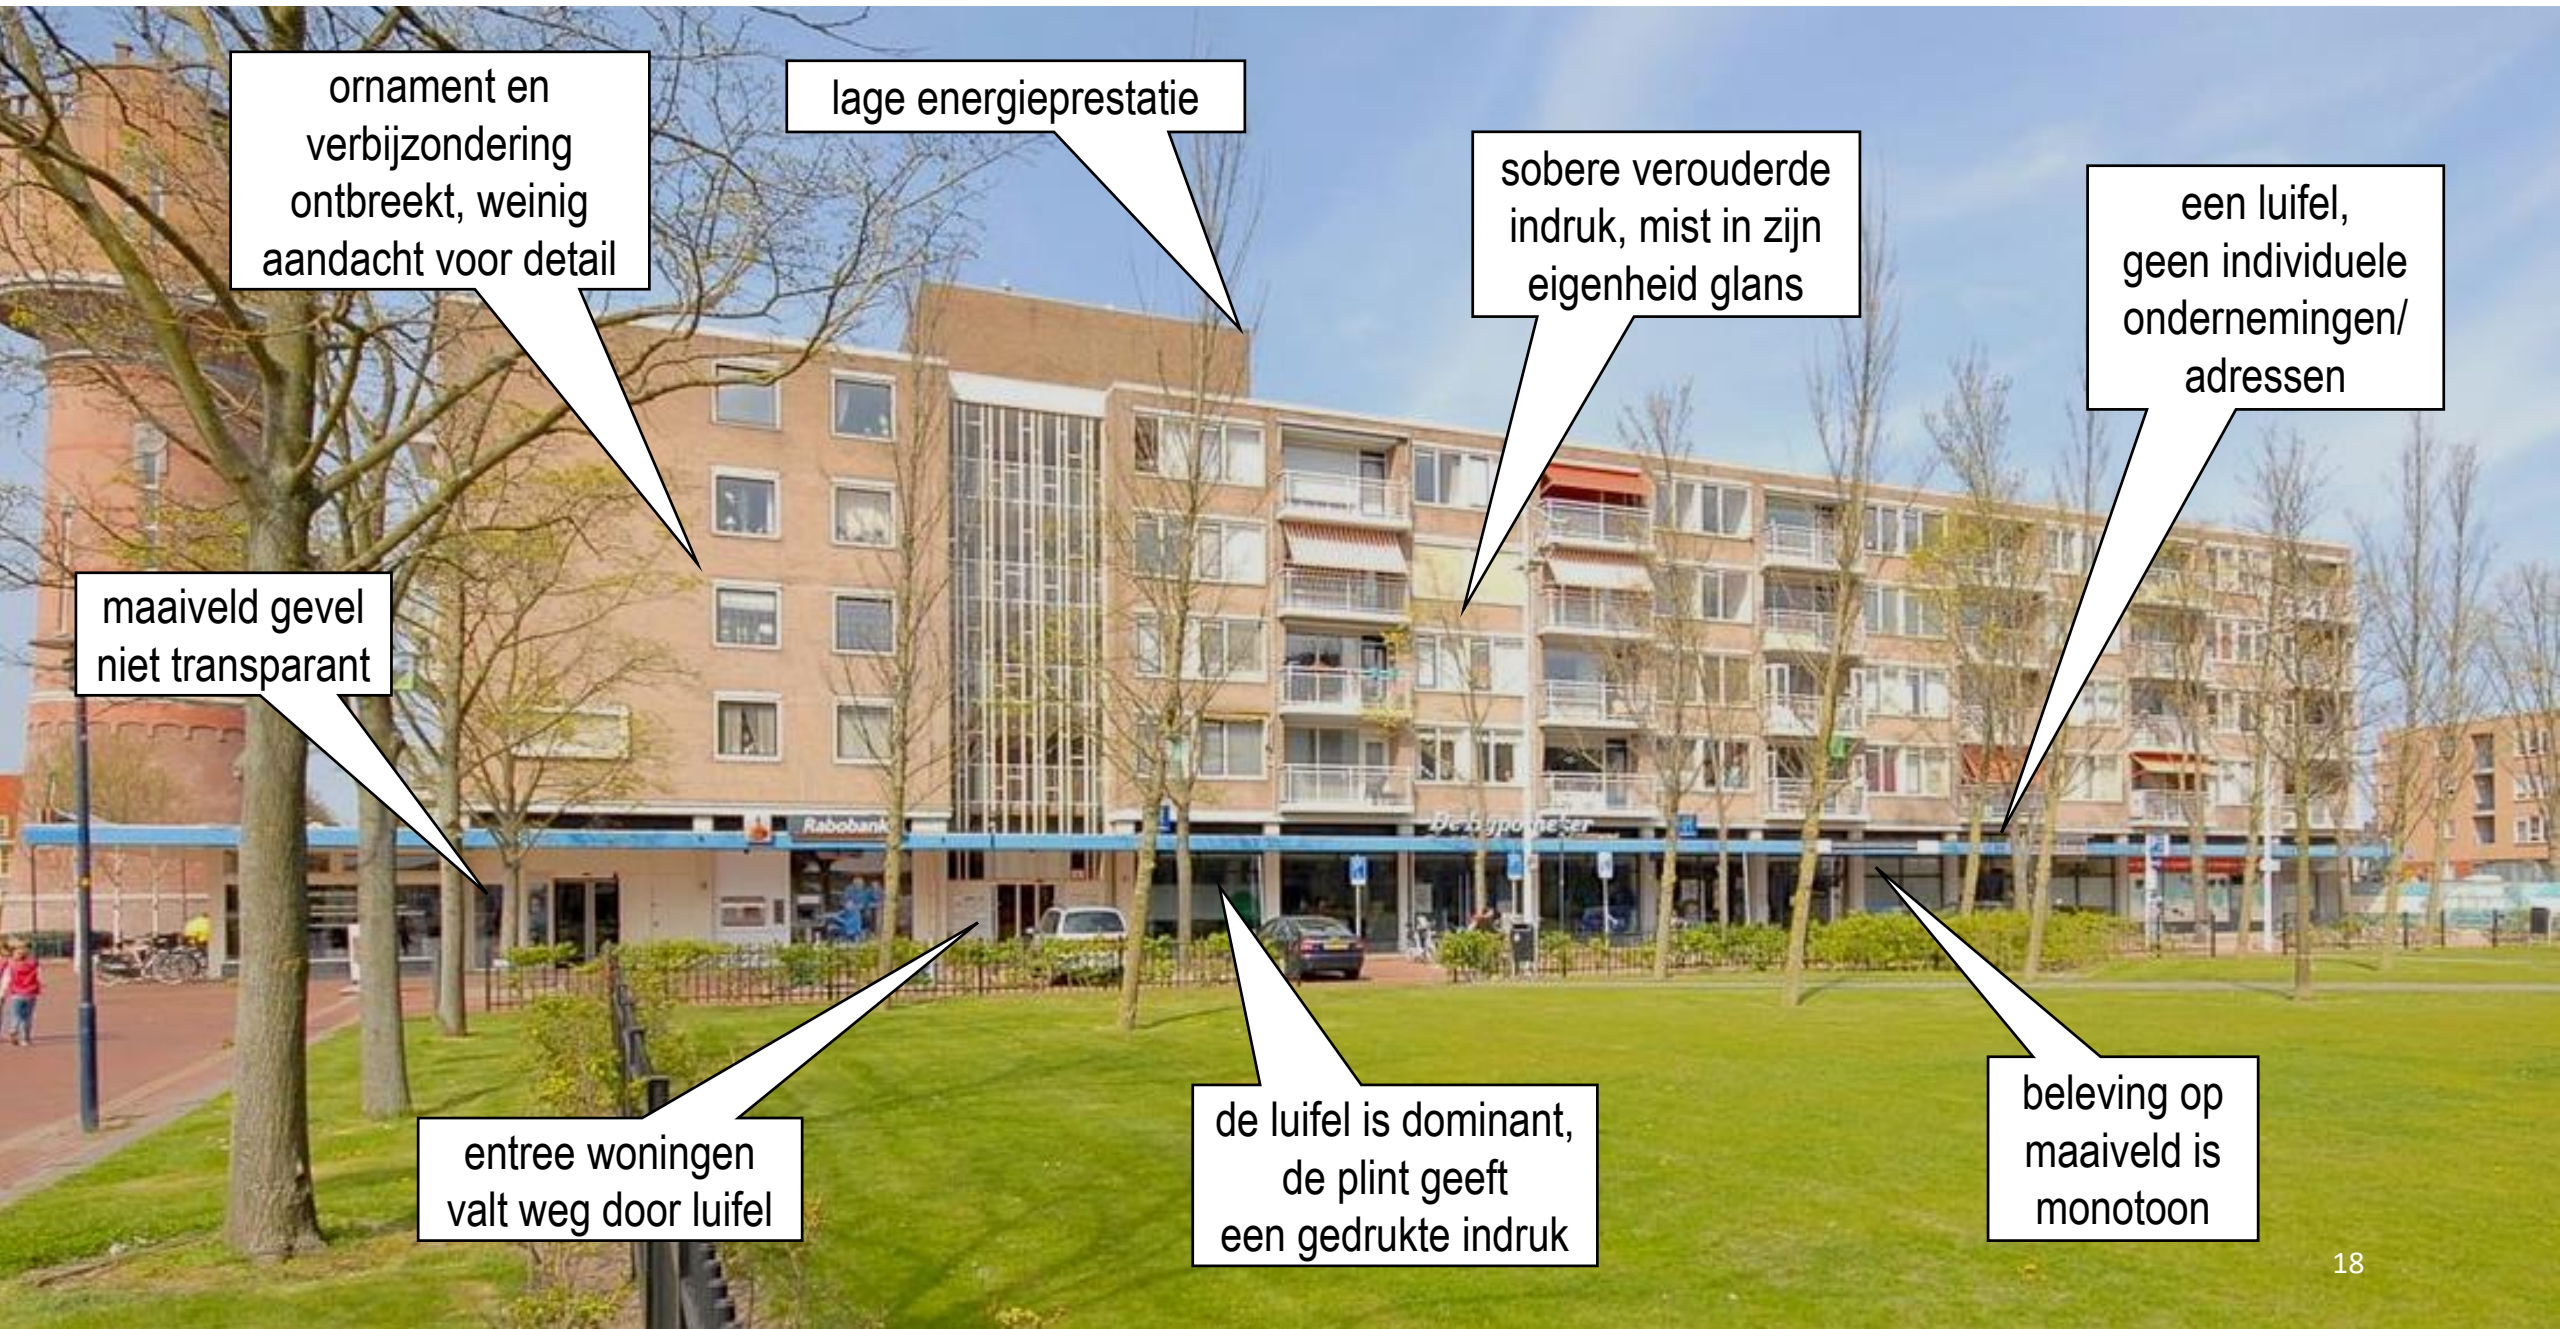
A1 Julianaplein 30-163, 44 woningen

ornament en
verbijzondering
ontbreekt, weinig
aandacht voor detail

lage energieprestatie

sobere verouderde
indruk, mist in zijn
eigenheid glans

een luifel,
geen individuele
ondernemingen/
adressen

maaveld gevel
niet transparant

entree woningen
valt weg door luifel

de luifel is dominant,
de plint geeft
een gedrukte indruk

beleving op
maaveld is
monotoon

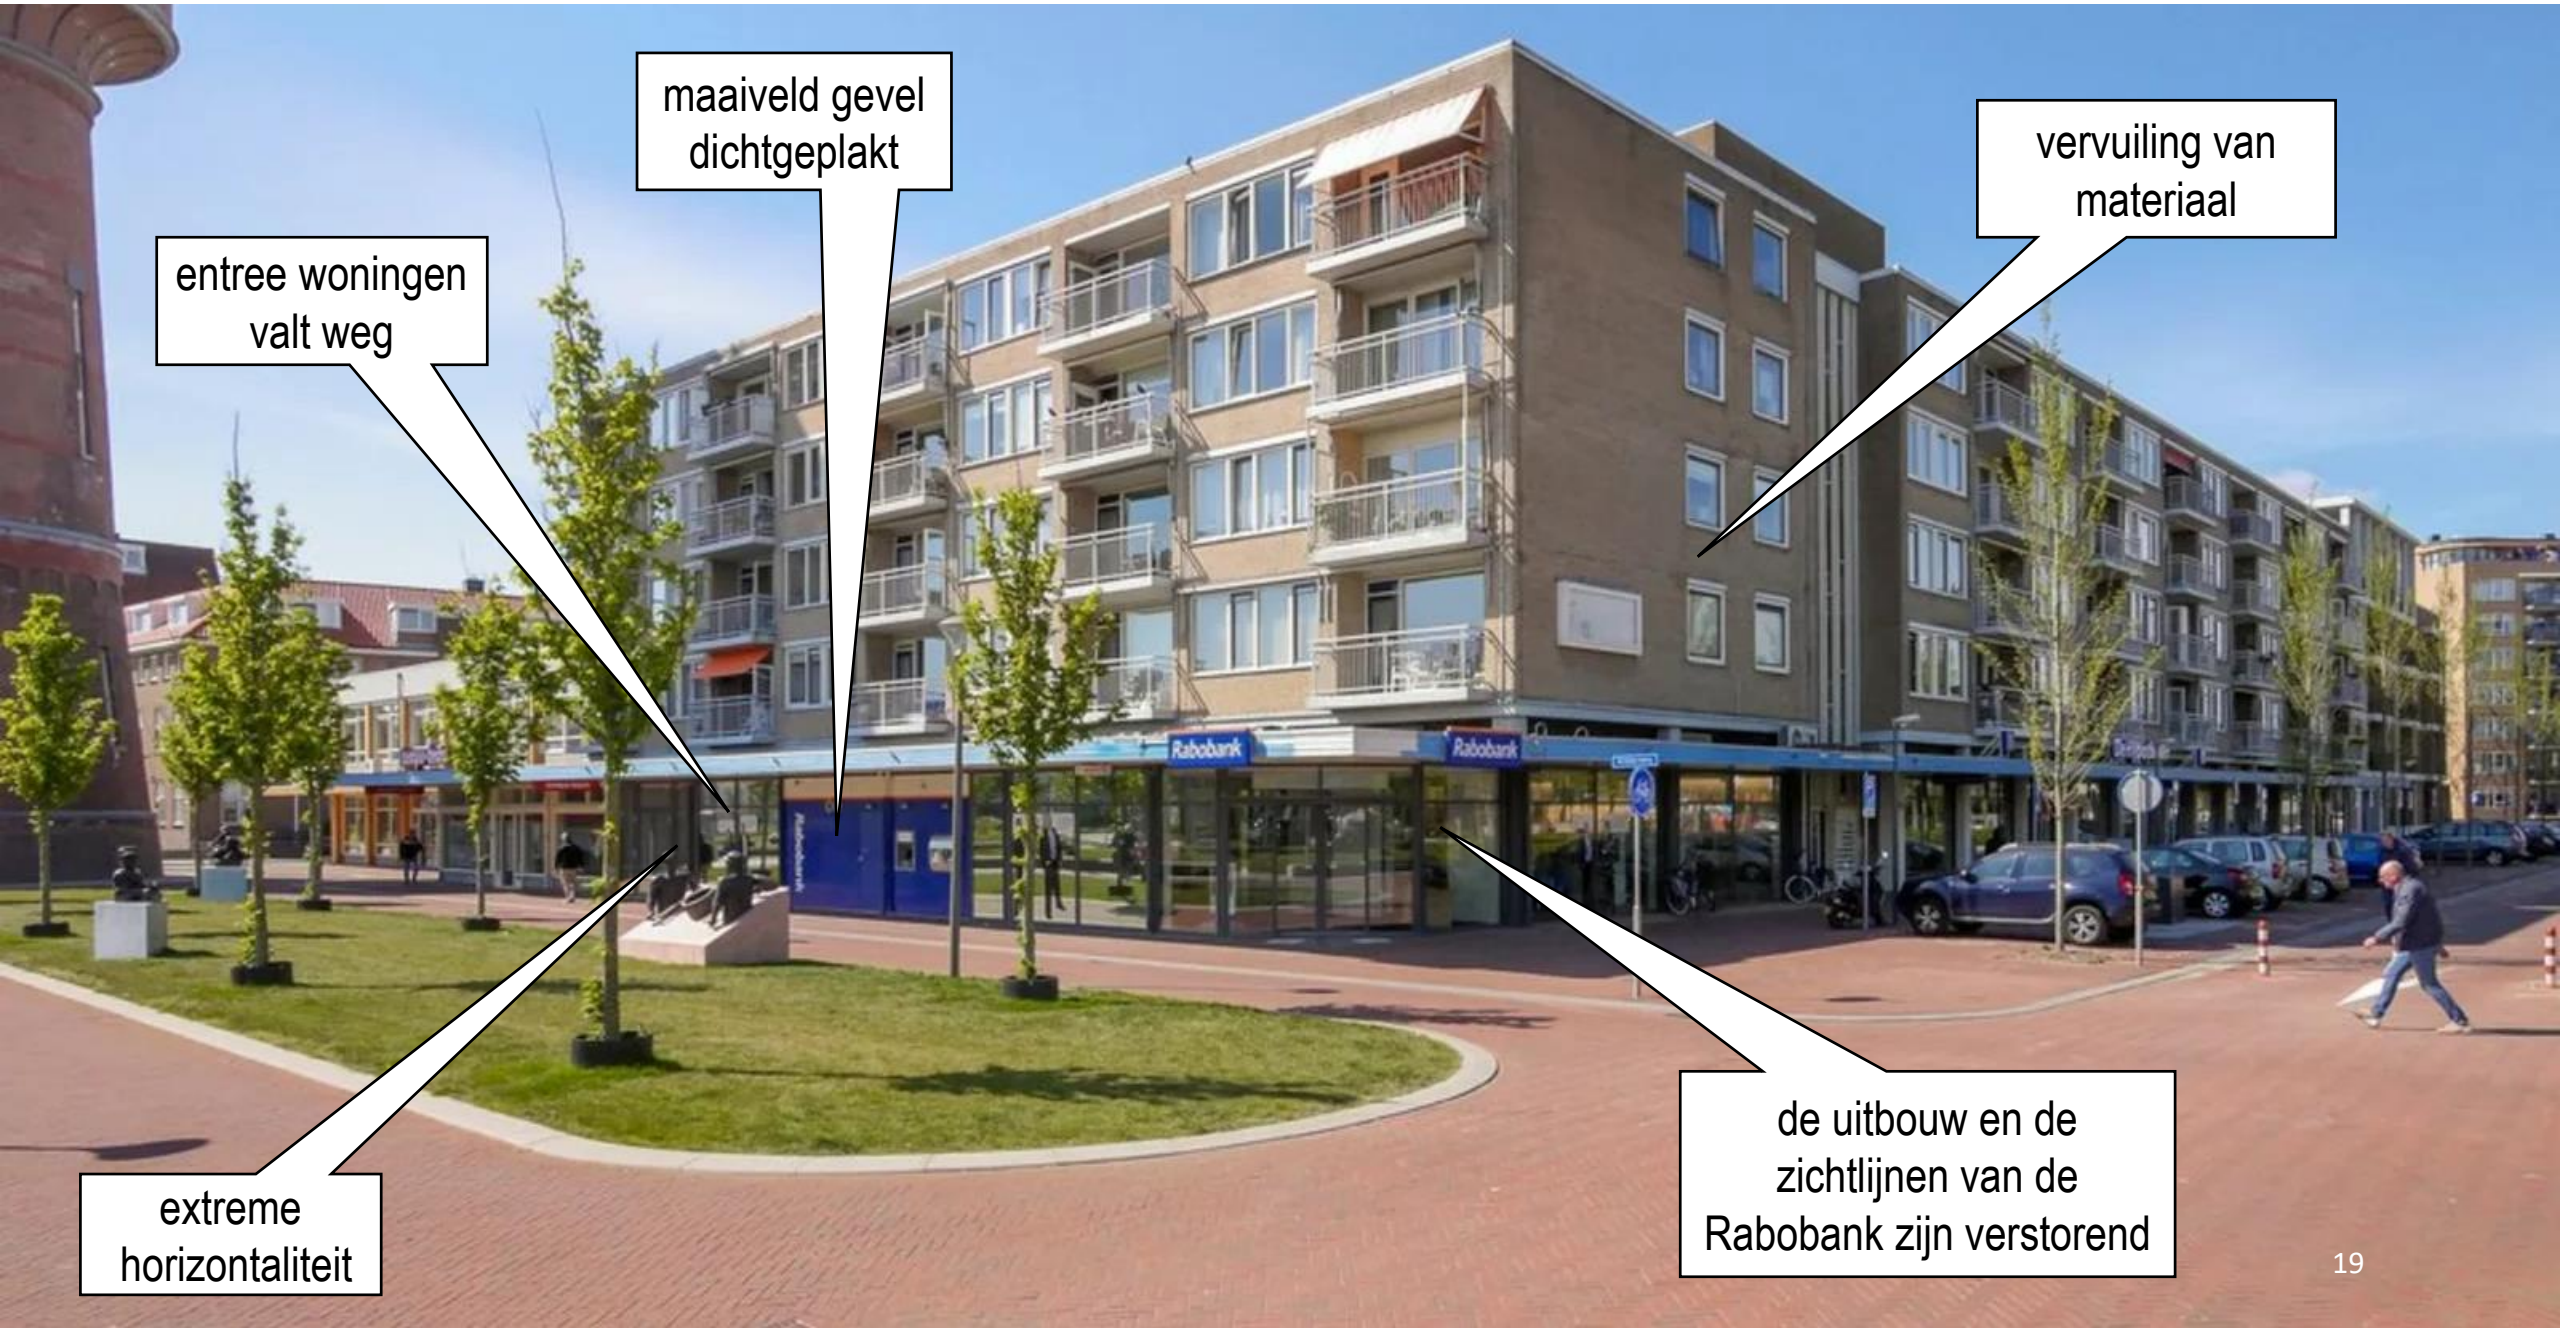
A1 Julianaplein 30-163, 44 woningen

entree woningen valt weg

maaiveld gevel dichtgeplakt

vervuiling van materiaal

extreme horizontaliteit

de uitbouw en de zichtlijnen van de Rabobank zijn verstorend

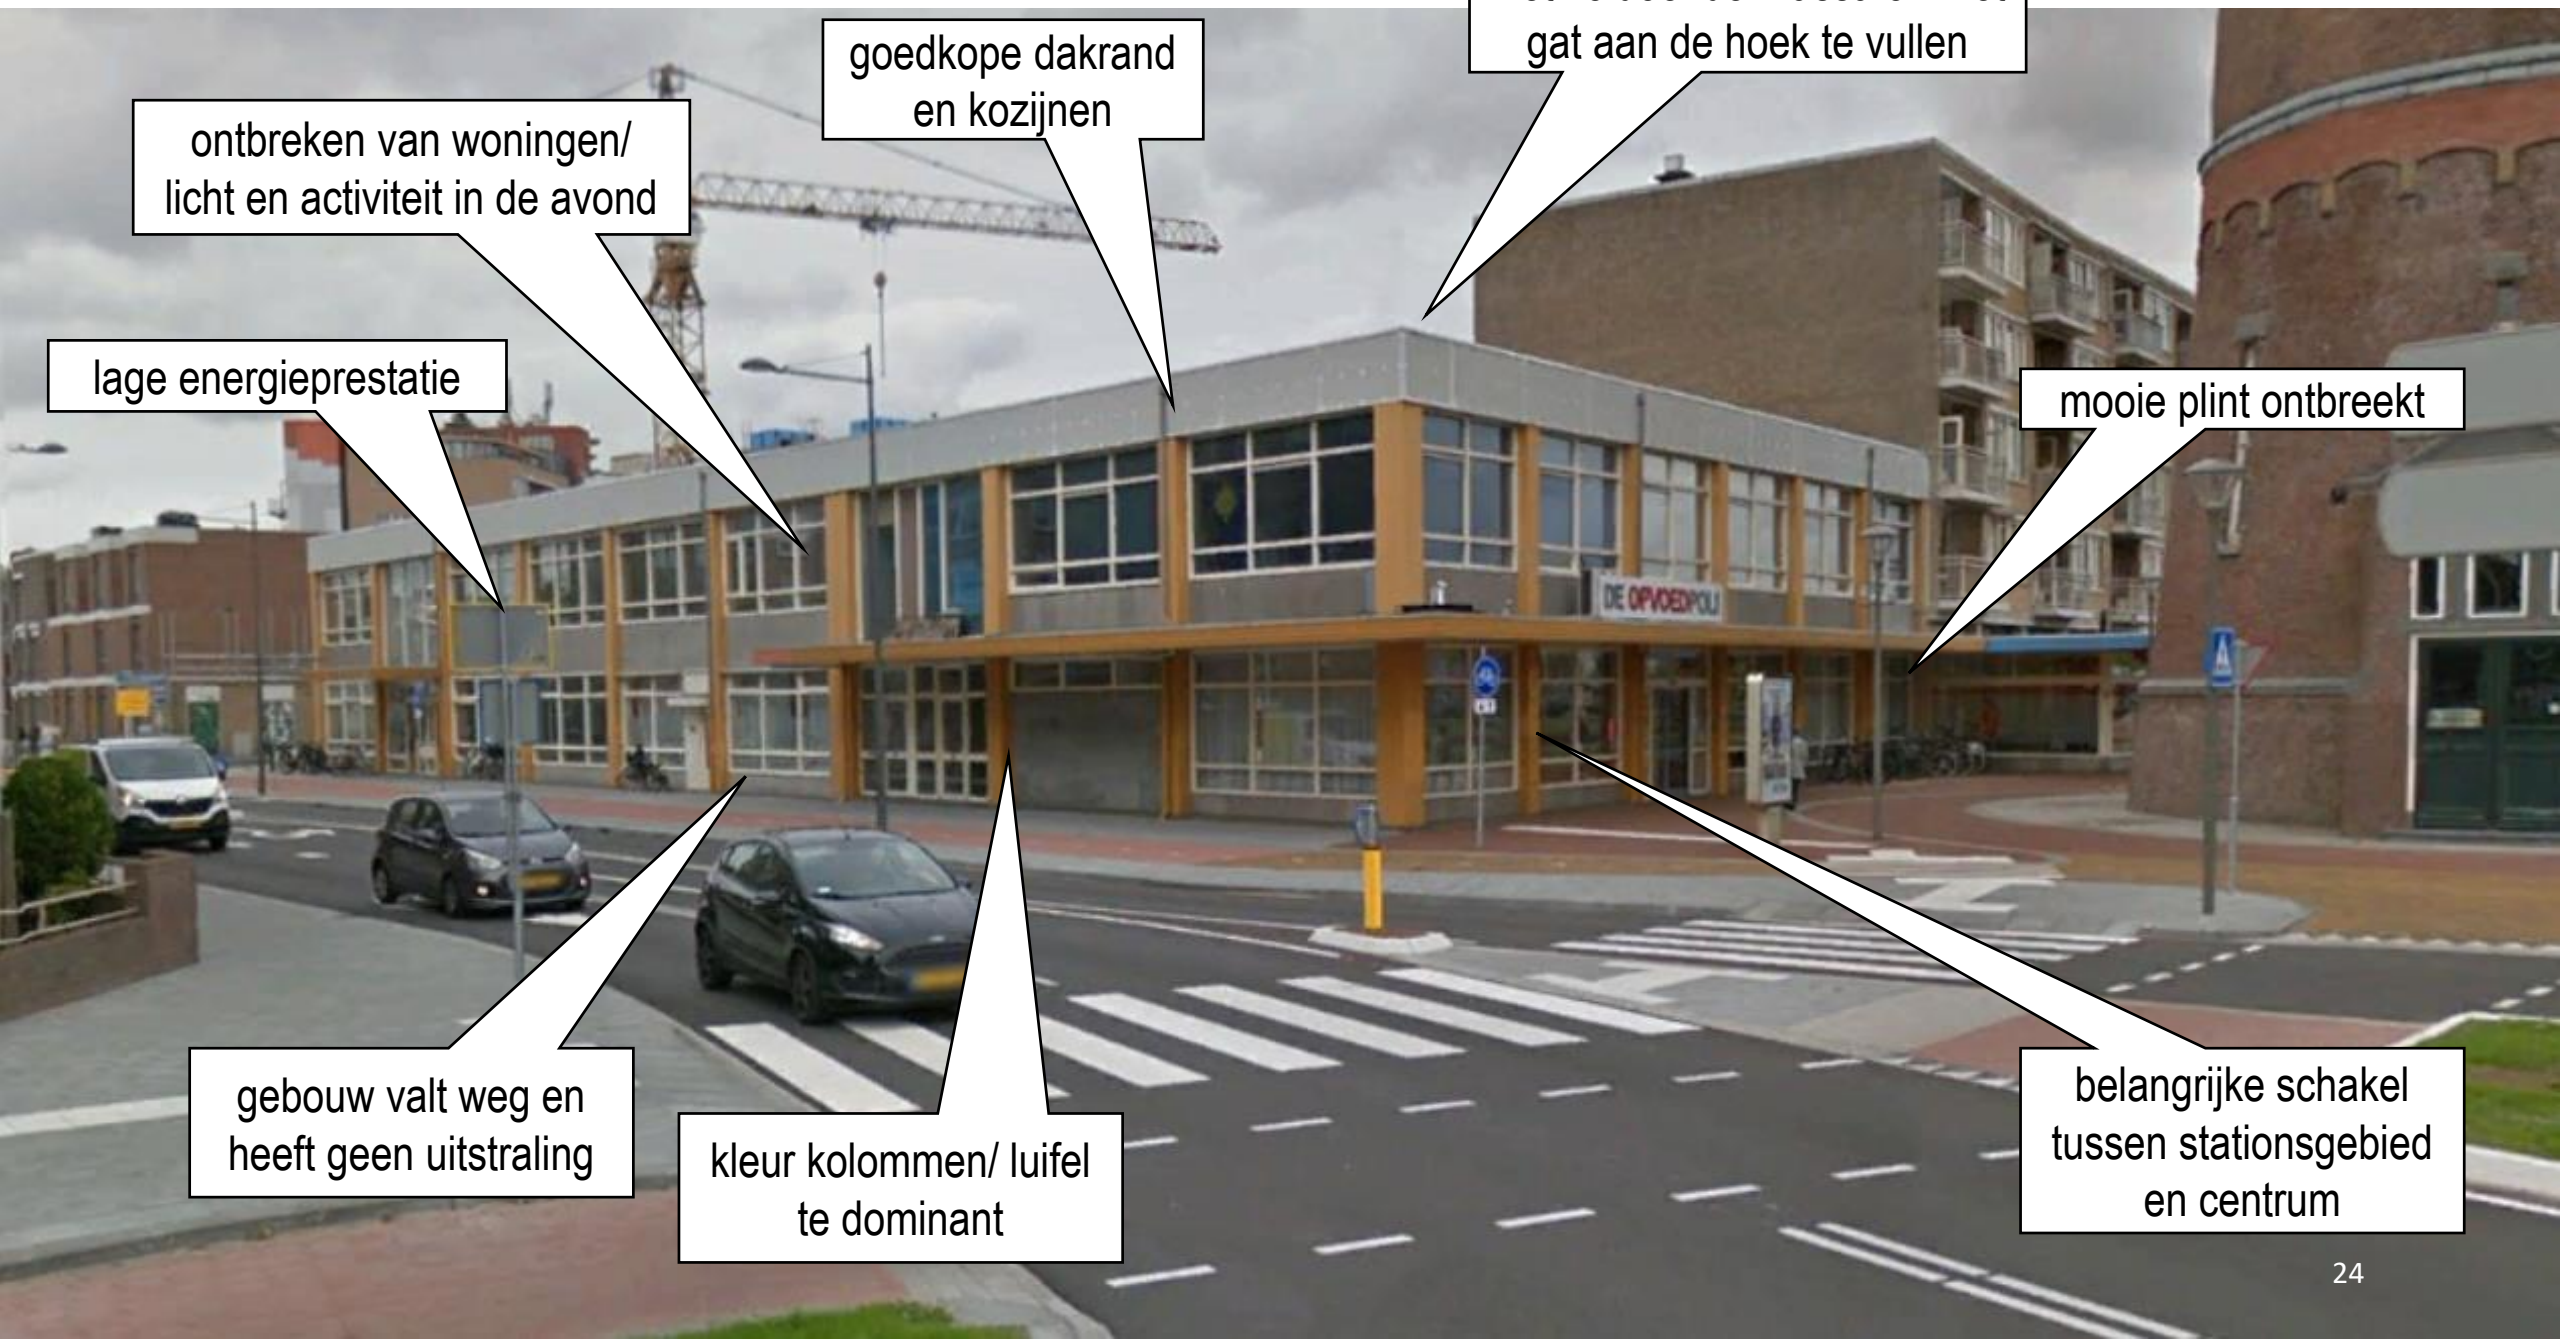
A2 Polderweg 13-161.

ontbreken van woningen/
licht en activiteit in de avond

lage energieprestatie

goedkope dakrand
en kozijnen

niet voldoende massa om het
gat aan de hoek te vullen

mooie plint ontbreekt

gebouw valt weg en
heeft geen uitstraling

kleur kolommen/ luifel
te dominant

belangrijke schakel
tussen stationsgebied
en centrum

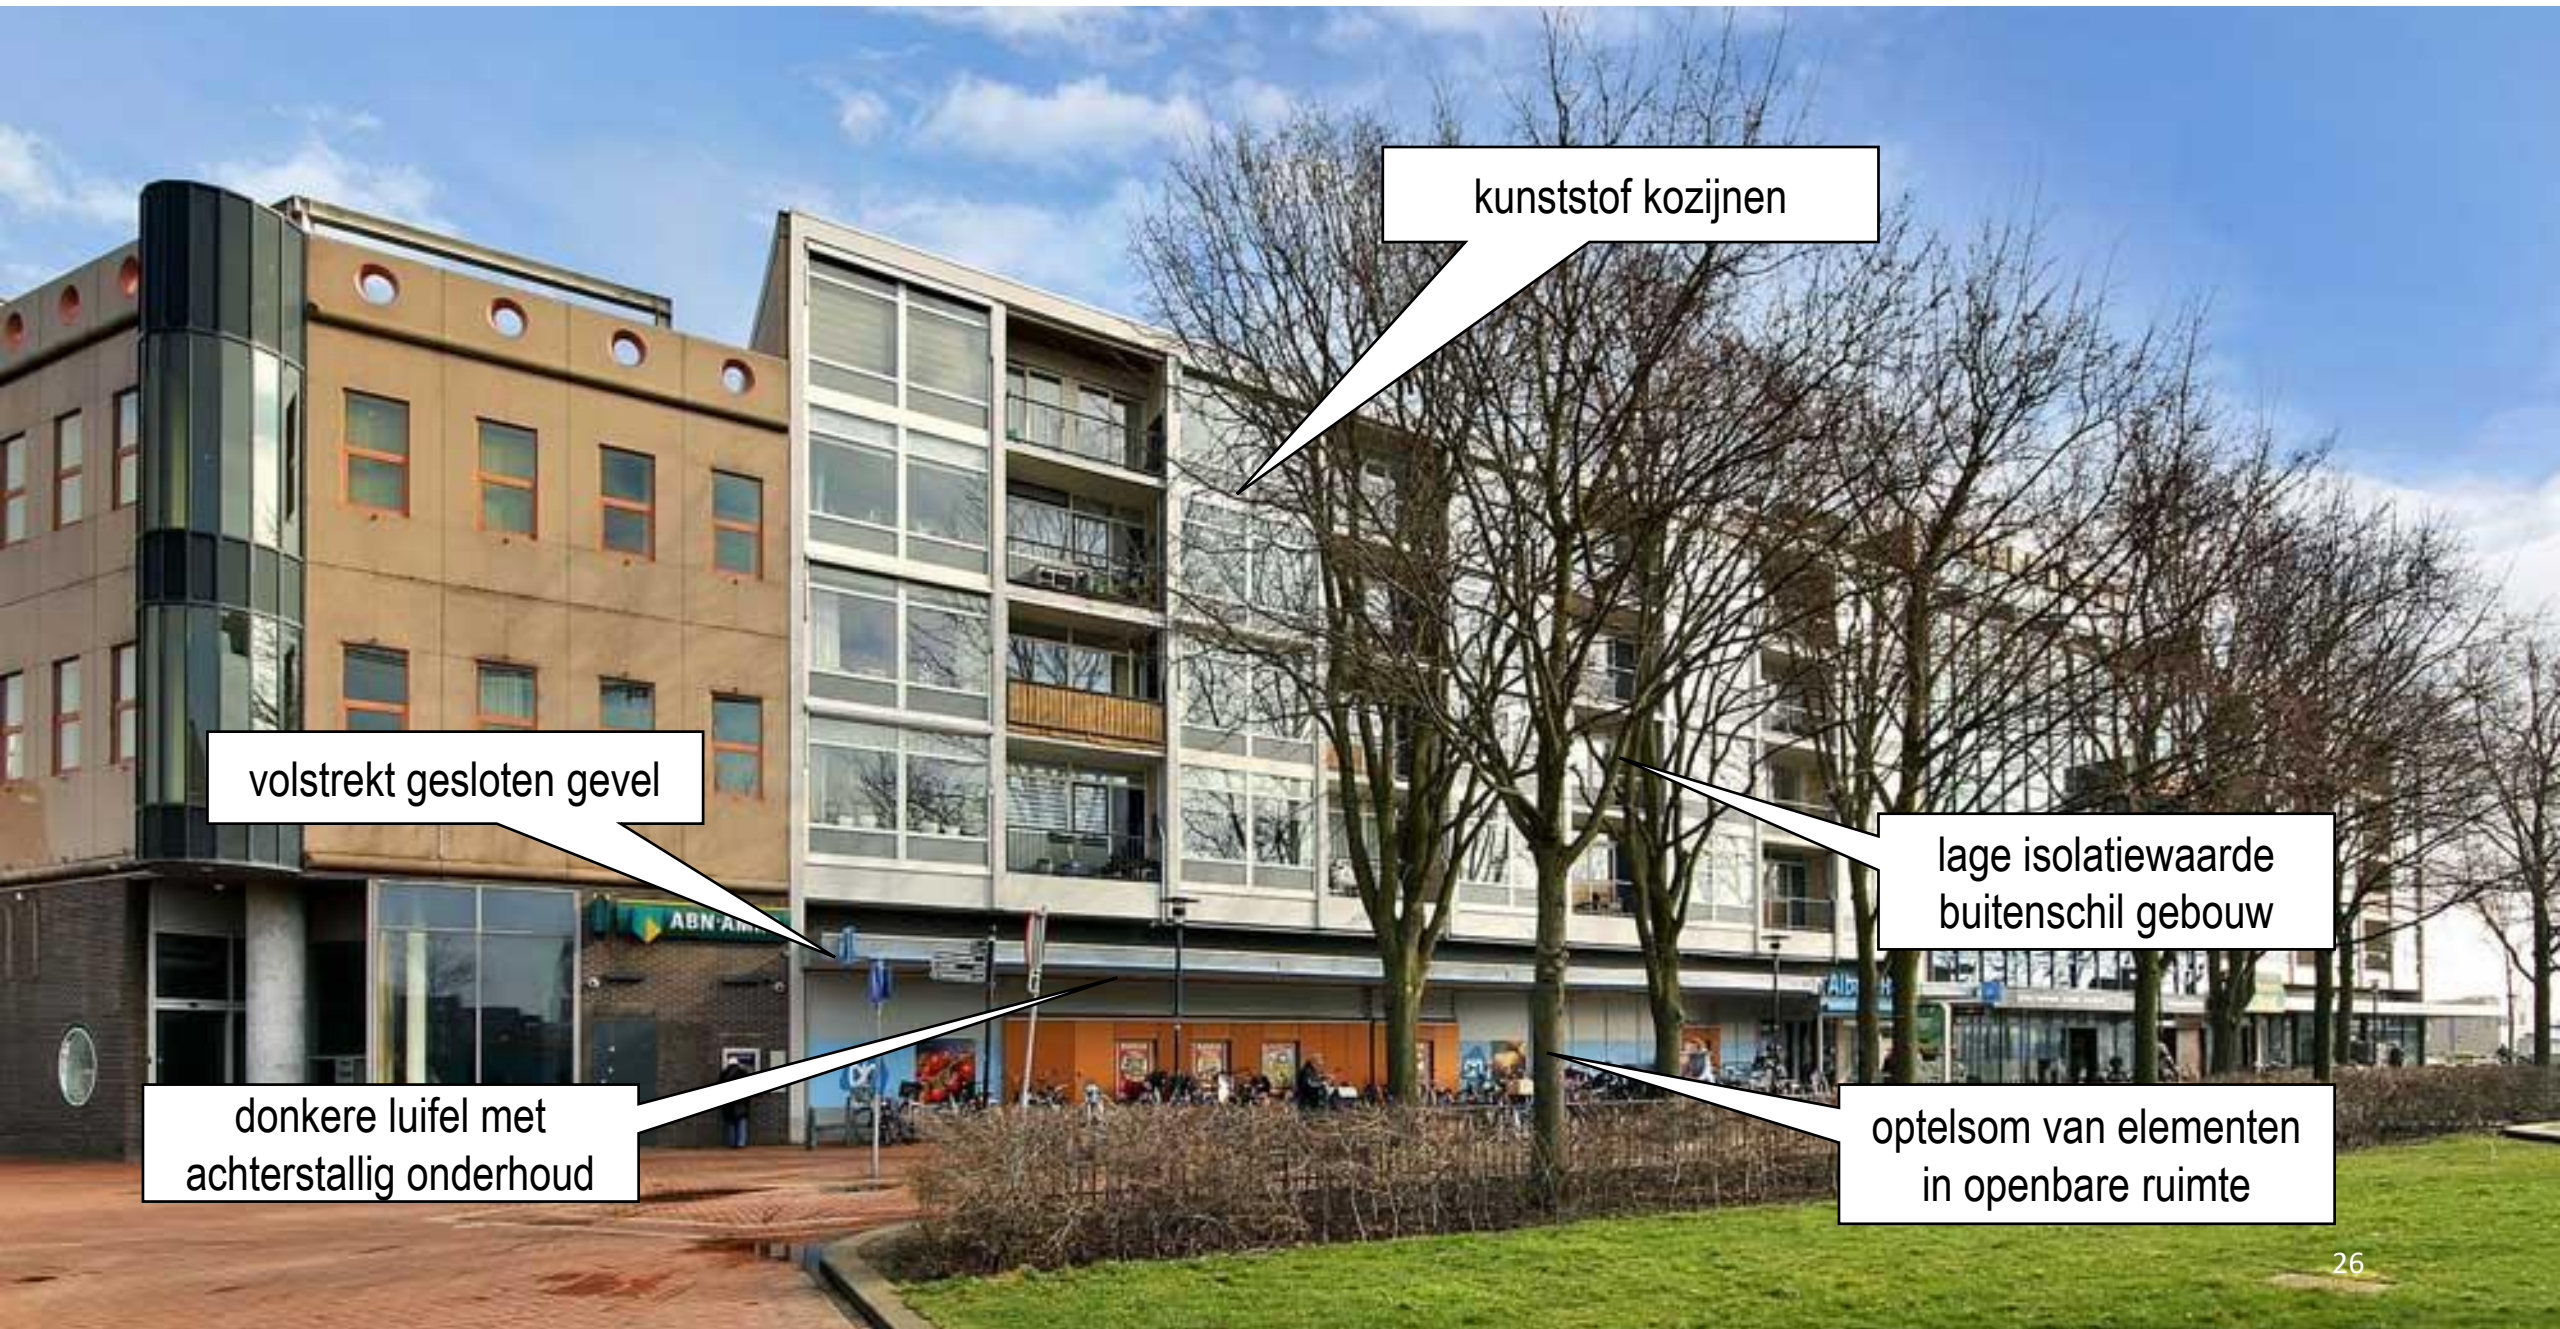
kunststof kozijnen

volstrekt gesloten gevel

lage isolatiewaarde
buitenschil gebouw

donkere luifel met
achterstallig onderhoud

optelsom van elementen
in openbare ruimte

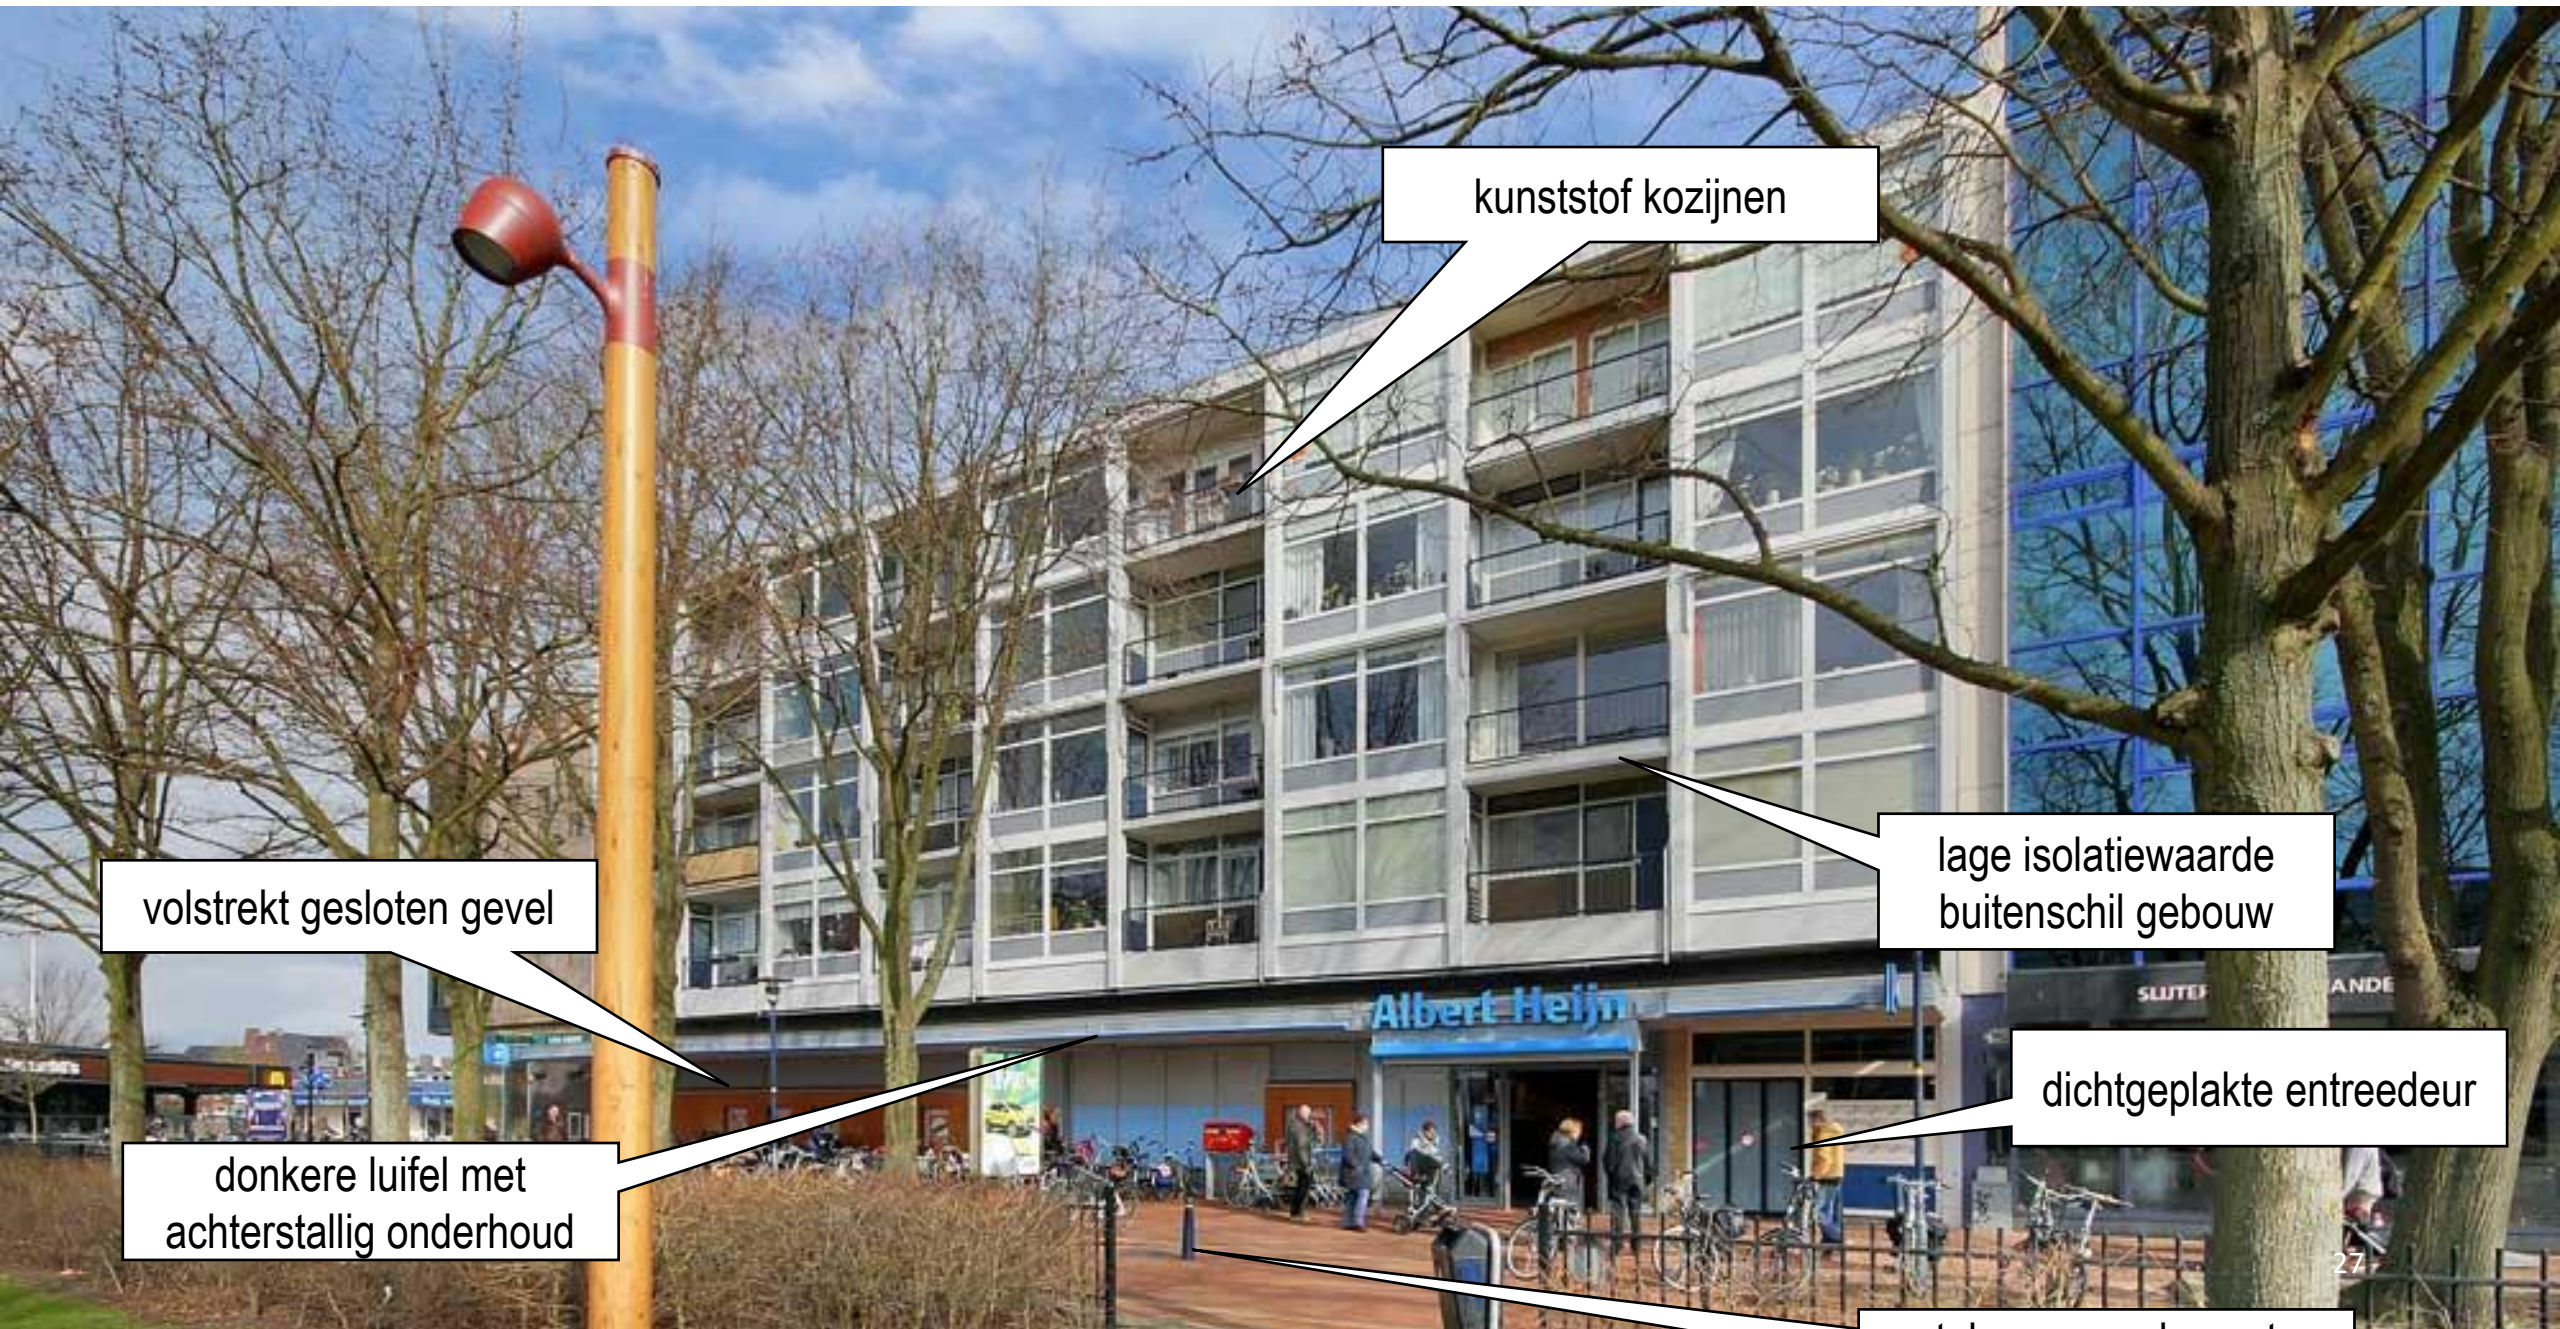
kunststof kozijnen

lage isolatiewaarde
buitenschil gebouw

volstrekt gesloten gevel

dichtgeplakte entree deur

donkere luifel met
achterstallig onderhoud

vervangen kozijnen
en balustrades

verwijderen luifel en
achterliggend boeibord
vervangen met glas

vervangen van
winkelpuien met
hoogwaardige kozijnen
en natuursteen plint

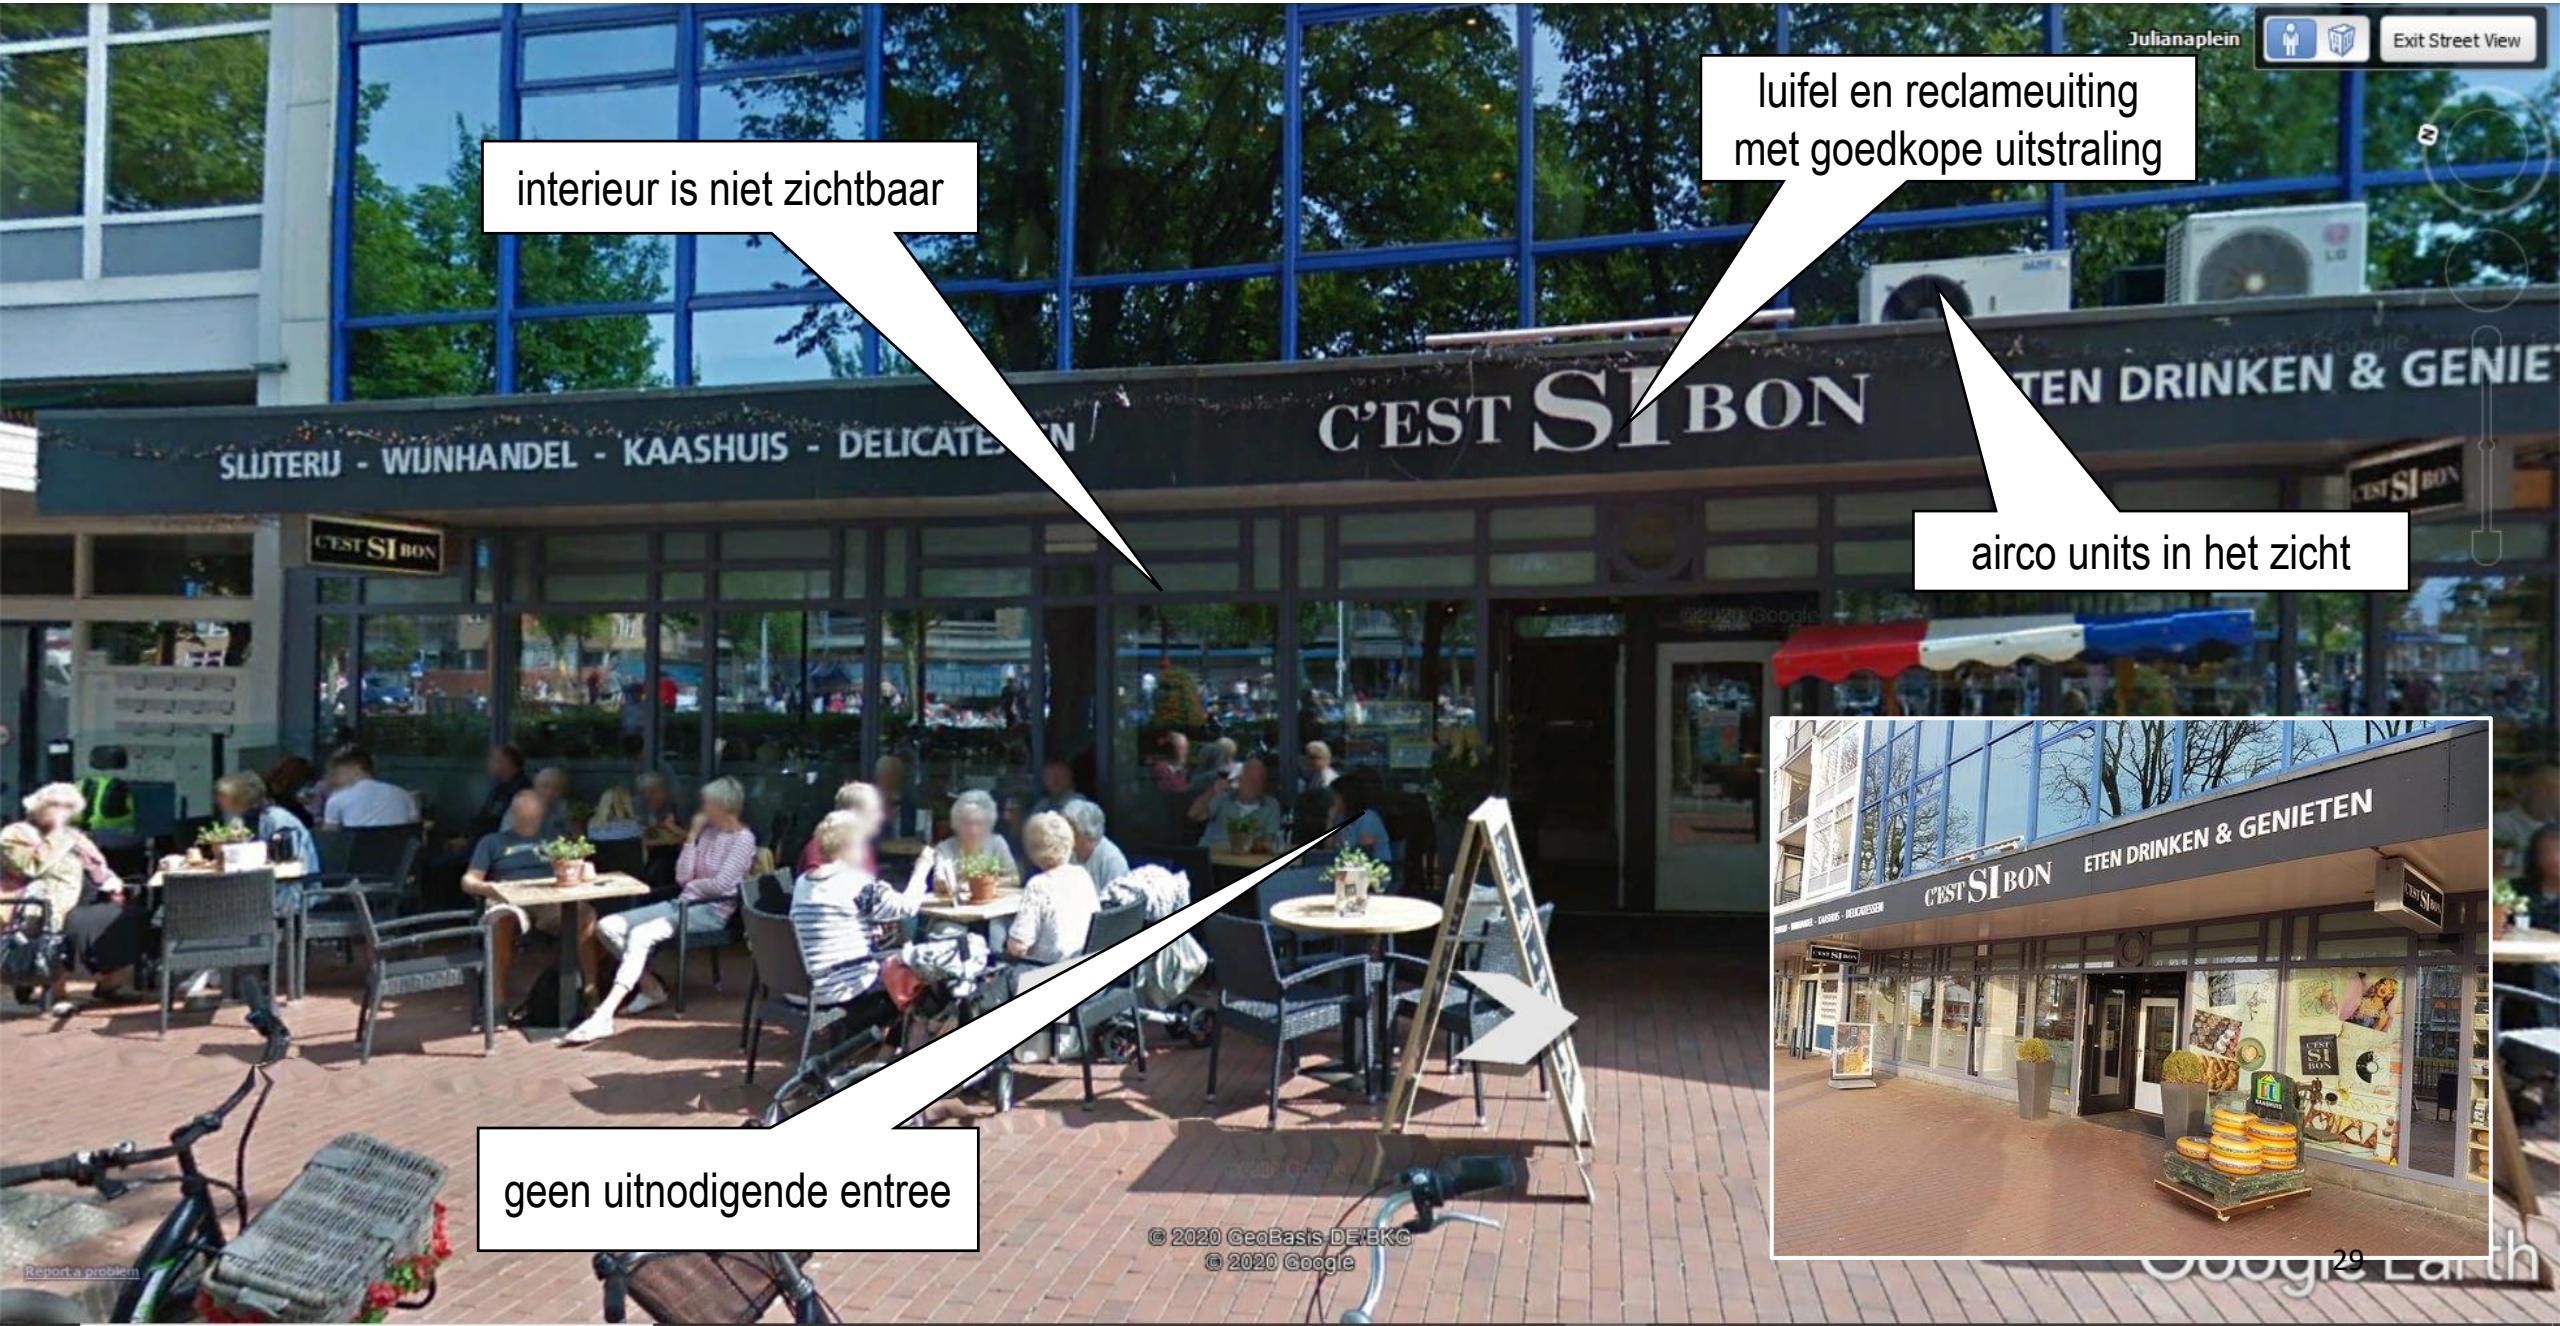
interieur is niet zichtbaar

luifel en reclameuiting met goedkope uitstraling

airco units in het zicht

geen uitnodigende entree

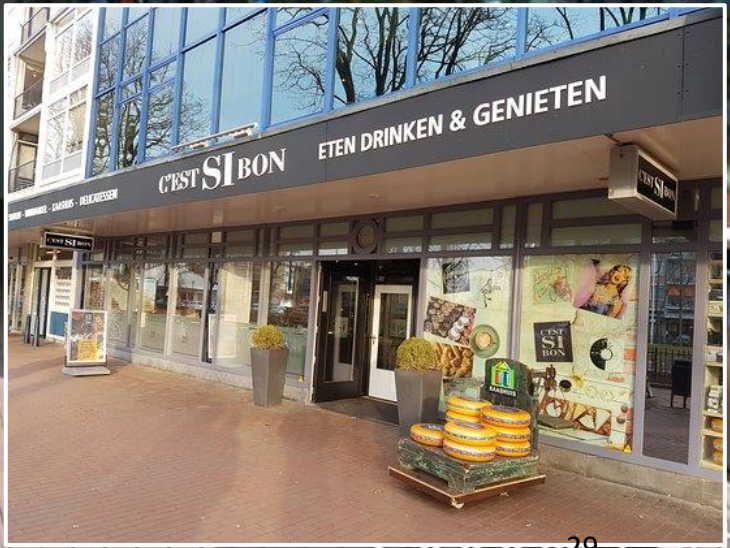
Spiegelgevel roept associatie met bedrijventerrein op en niet van "Welkom in de binnenstad!":

goedkope reclame-uiting hotel en bioskoop
