Plan gevelverbetering stadsentree omgeving Julianaplein Den Helder

13 december 2022

Bijlage 2 bij Besluit van de gemeenteraad van de gemeente Den Helder, houdende regels over subsidieverstrekking voor gevelverbetering/-opwaardering bij de stadsentree en het Julianaplein in Den Helder (Subsidieverordening gevelverbetering stadsentree omgeving Julianaplein)

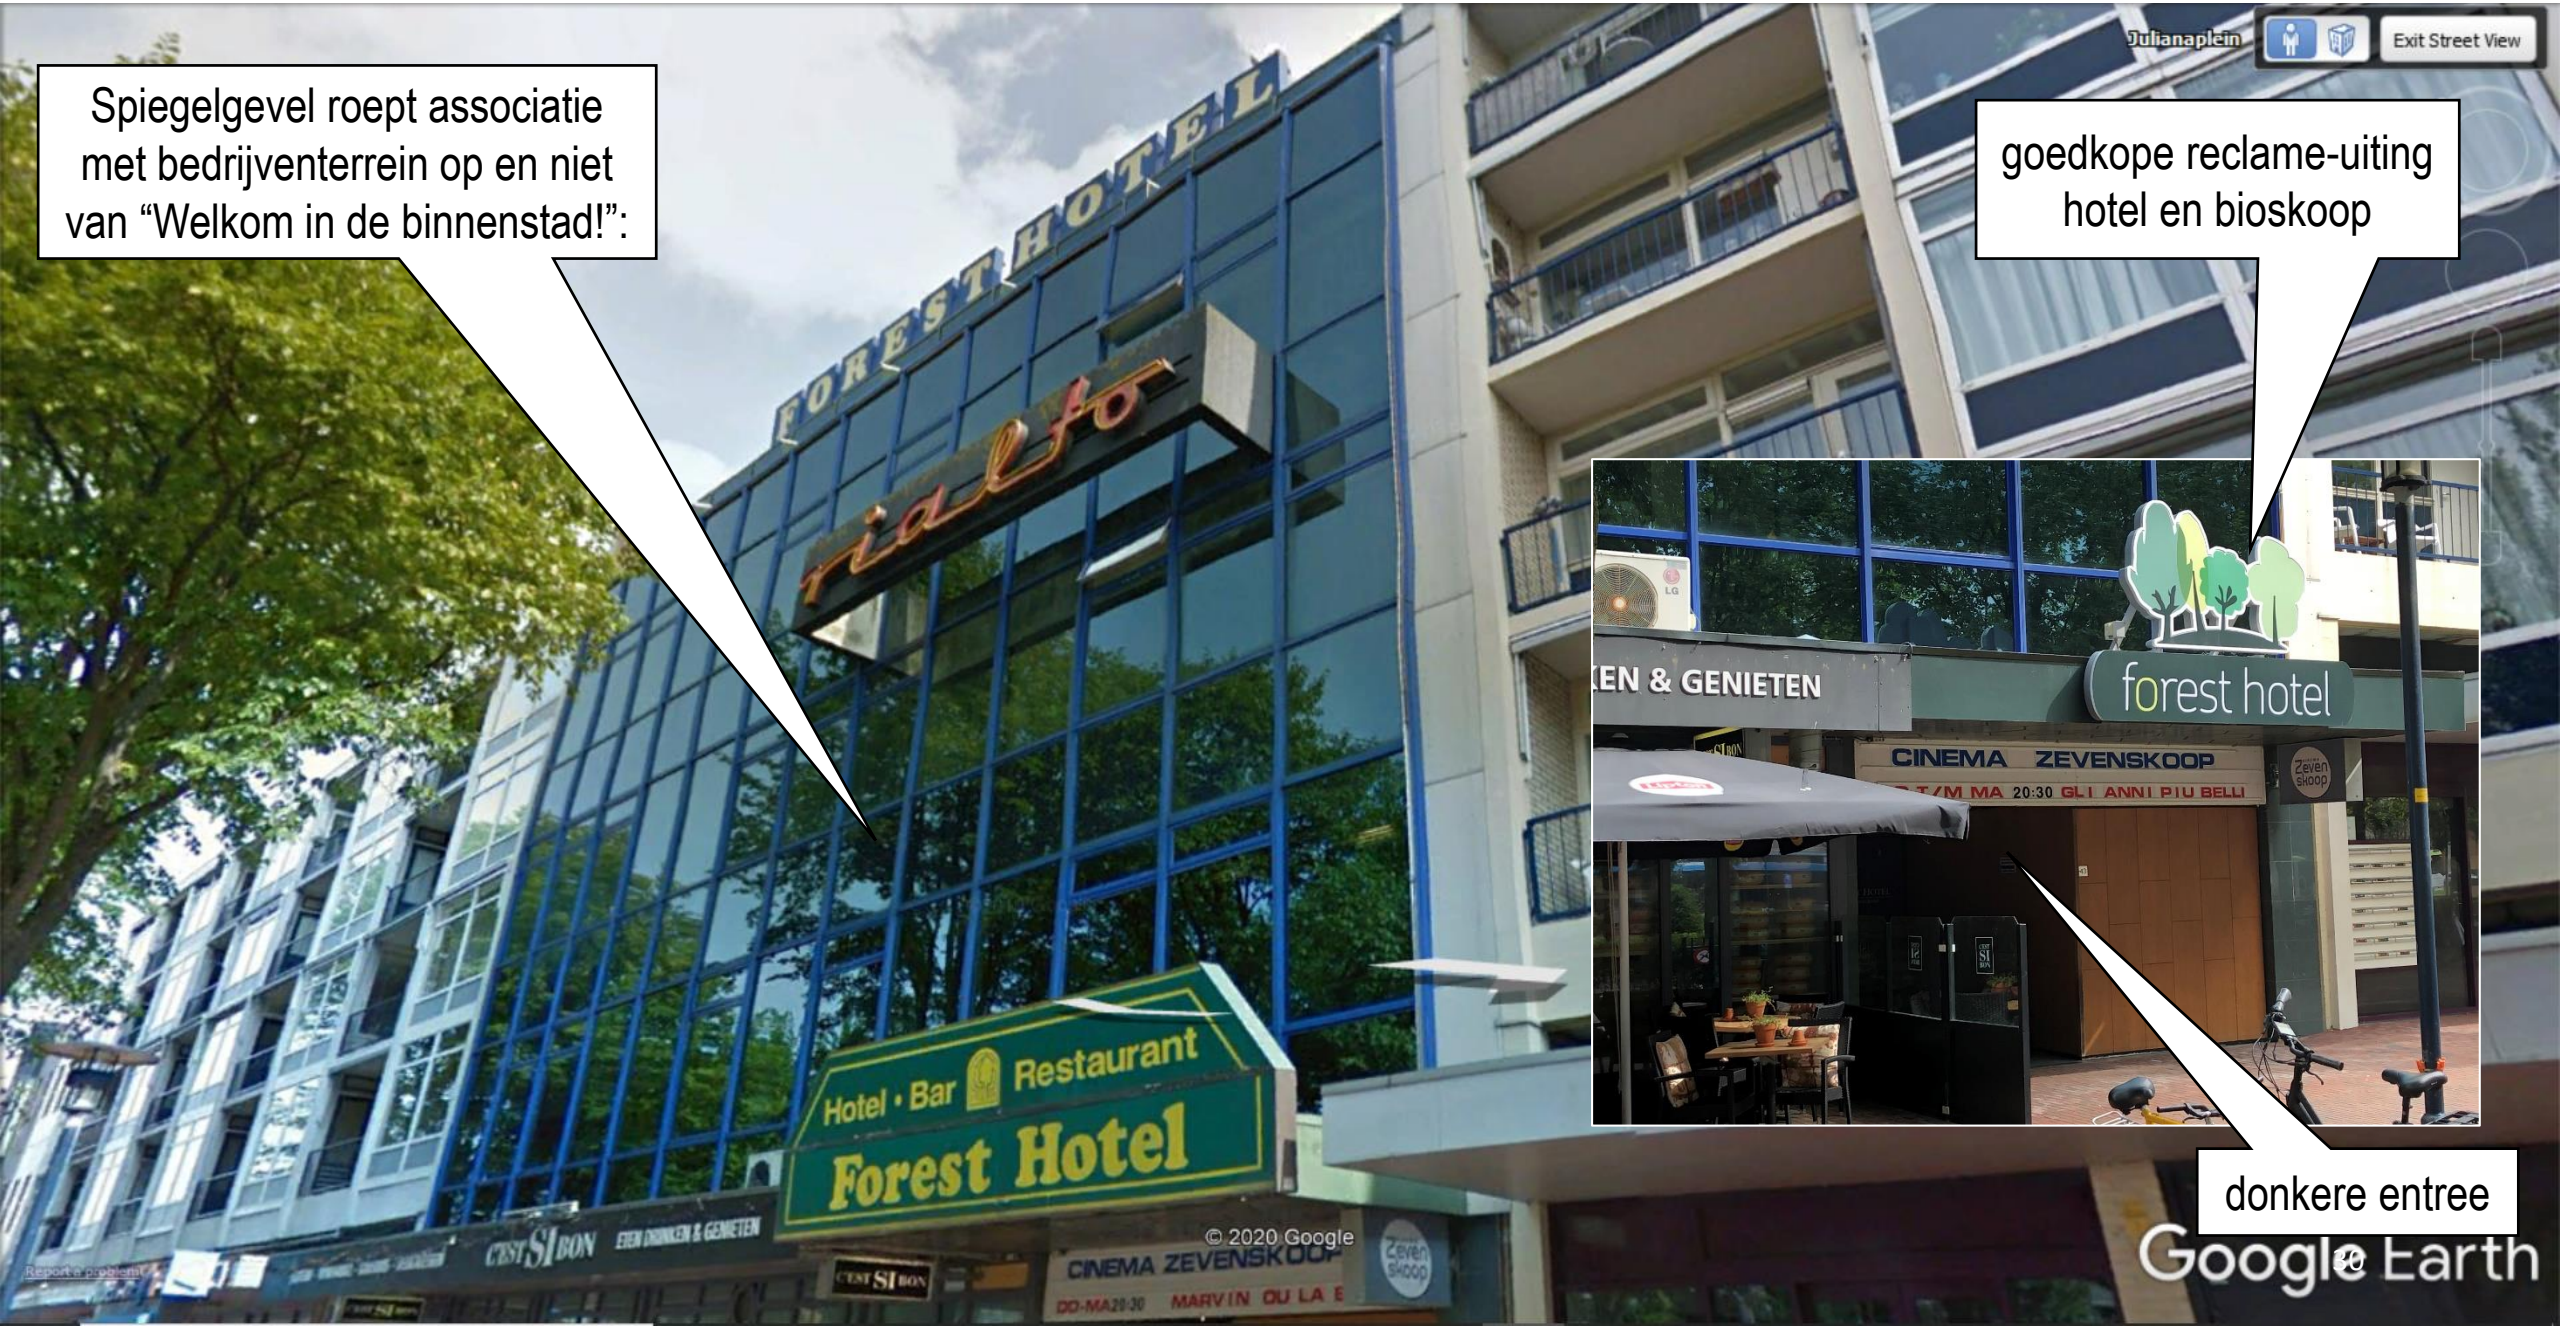
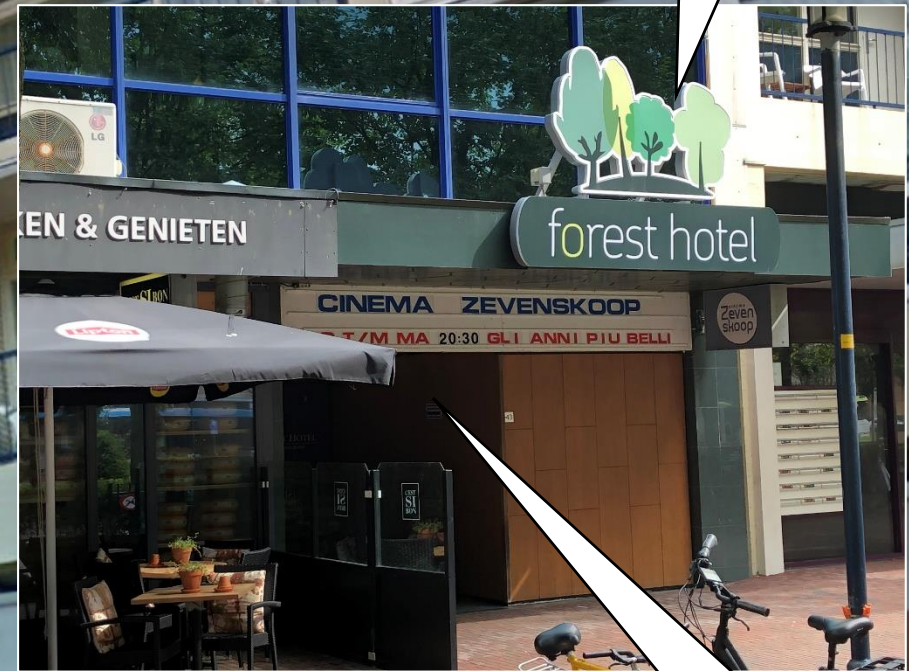
donkere entree

terugbrengen
transparant glas

vervangen van
winkelpuien met
hoogwaardige kozijnen
en natuursteen plint

transformatie gevel
naar metselwerk met
ornament

verwijderen luifel en
achterliggend boeibord
vervangen met glas

verbeteren entreesituatie
bioskoop en hotel
