# Beheerplan Kunstwerken 2020-2025

Gemeente Den Helder

22 juli 2020

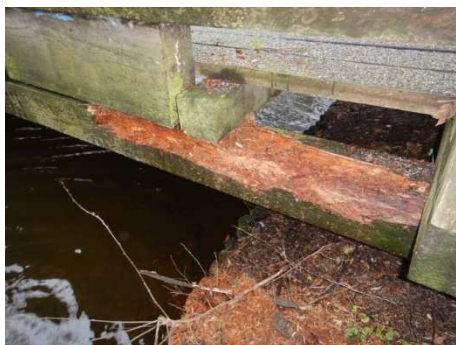
Figuur 4: Schade aan brug B64

Kunstwerken hebben een theoretische levensduur van meerdere decennia. De technische levensduur wordt bepaald door veroudering en degradatie van onderdelen. Als onderdelen vergaand zijn verouderd en gedegradeerd is vervangen van het kunstwerk de beste oplossing. Op basis van de inspectie wordt geadviseerd twee bruggen op korte termijn te vervangen (Tabel 7). Bij beide bruggen is sprake van vergaande degradatie (Figuur 4 en Figuur 5).

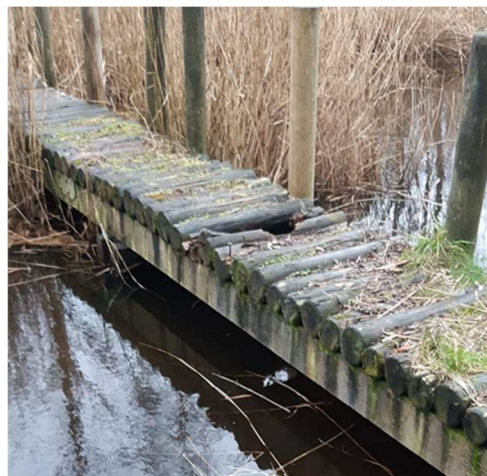
Figuur 5: Brug X3

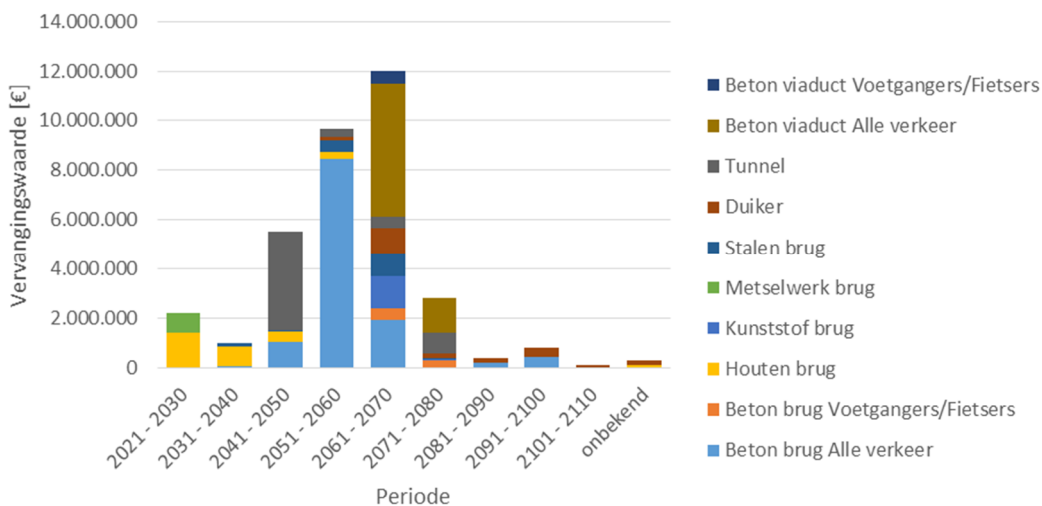
Op langere termijn wordt verwacht dat na 2030 bruggen in Julianadorp moeten worden vervangen. Het betreft 22 bruggen die grotendeels in de jaren '70 en '80 van de 20<sup>e</sup> eeuw zijn aangelegd. Voor elk kunstwerk is met een theoretische benadering op basis van het stichtingsjaar het verwachte vervangingsmoment bepaald (Figuur 6). Naast de houten bruggen wordt op termijn vervanging verwacht van:

- Betonnen bruggen (tussen 2041 en 2070).
- Tunnels (2041-2050).
- Betonnen viaducten (tussen 2061 en 2080).

Figuur 6: Vervangingsopgave per decennium
